AYUNTAMIENTO DE VALENCIA DEL MOMBUEY
(BADAJOZ)

PLAN GENERAL MUNICIPAL

CATÁLOGO DE PROTECCIÓN

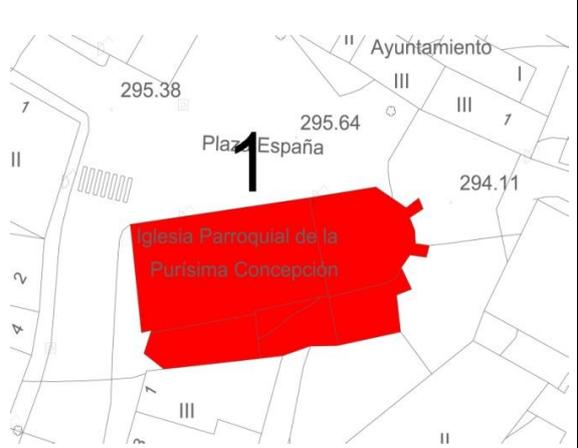
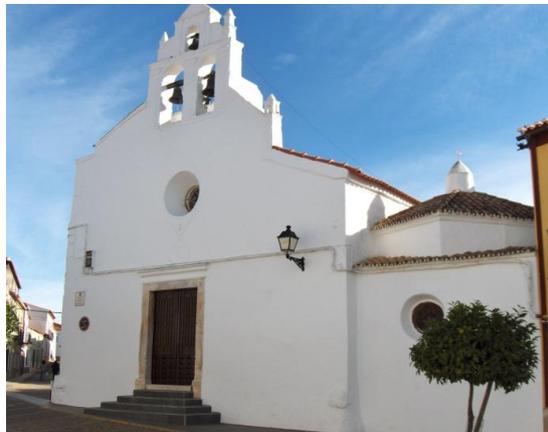
DATOS DE IDENTIFICACIÓN -1		IGLESIA PARROQUIAL DE LA PURÍSIMA CONCEPCIÓN

Parámetros	Valor	Medida	
Localización	Plaza de España S/N		
Coordenadas X	664749.4854	M	
Coordenadas Y	4234661.8860	M	
Coordenada Z			
Referencia catastral	4745644PC6344N0001FS		
Titular			
Régimen de Tenencia	Propiedad		
SITUACIÓN JURÍDICA			
BIC	SI, por aplicación de la Disposición Adicional Segunda de la Ley 2/1999 de 29 de marzo, de Patrimonio Histórico y Cultural de Extremadura.		
Categoría (BIC)	Elementos singulares		
Fecha Declaración (BIC)			
Inventario	Inventario de Patrimonio Histórico y Cultural de Extremadura.		
Fecha de Inventario			
DESCRIPCIÓN GENERAL			
Descripción	<p>Construcción sencilla y de pequeñas proporciones. Consiste en una nave dividida en cinco tramos con arcos apuntalados en los pies y de medio punto en los restantes. La cabecera presenta un ábside poligonal. Las cubiertas son de crucería con pinturas decorativas que ocupan nervios y plementería. La fachada frontal contiene una espadaña que corona el hastial. Su puerta es adintelada, con un marco de mármol, en cuyo dintel aparece la fecha de 1719. Sobre el vano de la misma se abre un ojo de buey.</p>

Denominación Histórica	Iglesia Parroquial de la Purísima Concepción		
Plantas	1 planta		
Tipología general	Arquitectura Singular		
Uso	Religioso		
Destino	Religioso		
Datación	Comienza en el S.XIV y termina en el S. XVIII		
Características Formales

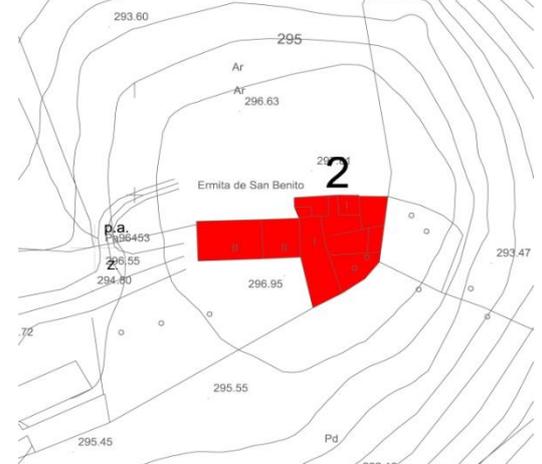
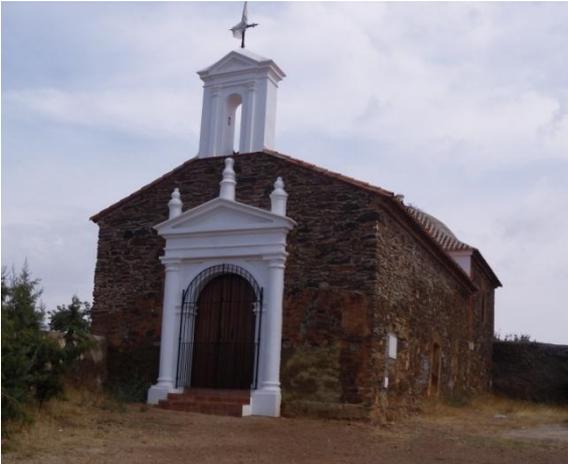
DATOS DE IDENTIFICACIÓN -2		ERMITA DE SAN BENITO

Parámetros	Valor	Medida
Localización	Ejido de San Benito	
Coordenadas X	665121.6380	M
Coordenadas Y	4234491.1605	M
Coordenada Z		
Referencia catastral	06140A004003790000QL	
Titular	Ayuntamiento	
Régimen de Tenencia	Propiedad	
SITUACIÓN JURÍDICA		
BIC	No	
Categoría (BIC)		
Fecha Declaración (BIC)		
Inventario	Inventario de Patrimonio Histórico y Cultural de Extremadura.	
Fecha de Inventario		
DESCRIPCIÓN GENERAL		
Descripción	<p>Construcción de reducidas proporciones. La fachada frontal presenta una portada clasista con una espadaña coronando el hastial. La parte delantera presenta nave de tres tramos, con arcos formeros laterales. La cabecera es cuadrangular, de mayor altura, con cúpula cubierta exterior resuelta mediante tejas colocadas en posición invertida.</p>	
Denominación Histórica	Ermita de San Benito	
Plantas	1 planta	
Tipología general	Ermitas camperas

Uso	Religioso	
Destino	Religioso	
Datación	S. XVIII	
Características Formales		
SISTEMA CONSTRUCTIVO		
Cimentación

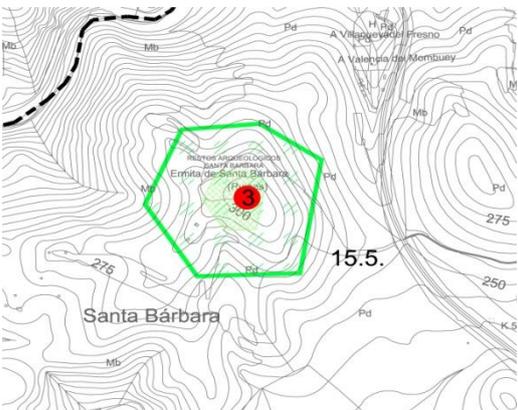
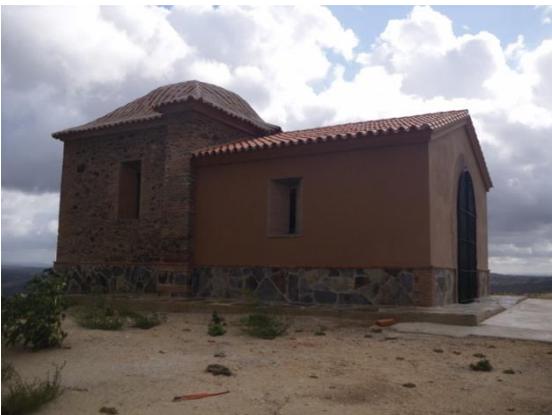
DATOS DE IDENTIFICACIÓN - 3		ERMITA DE SANTA BÁRBARA

Parámetros	Valor	Medida	
Localización	Cerro de Santa Bárbara		
Coordenadas X	663459,44	M	
Coordenadas Y	4239733,40	M	
Coordenada Z			
Referencia catastral			
Titular	Ayuntamiento		
Régimen de Tenencia	Propiedad		
SITUACIÓN JURÍDICA			
BIC	No		
Categoría (BIC)			
Fecha Declaración (BIC)			
Inventario	Inventario de Patrimonio Histórico y Cultural de Extremadura.		
Fecha de Inventario			
DESCRIPCIÓN GENERAL			
Descripción	<p>Templo de características arquitectónicas del barroco popular. Hasta hace poco su estado de conservación era malo, solo se conservaba la cabecera del templo, pues había perdido parte de la nave principal, incluyendo el alzado de los muros y toda la techumbre. Planta cuadrada, con cúpula sobre pechinas hacia el interior y cubierta exterior de tejas invertidas.</p> <p>Su estado de conservación es bueno pues ha sido rehabilitada recientemente.</p>

Denominación Histórica	Ermita de Santa Bárbara.		
Plantas	1 planta		
Tipología general	Arquitectura Singular		
Uso	Religioso		
Destino	Religioso		
Datación	Entre finales del XVII y principios del XVIII		
Características Formales			
SISTEMA CONSTRUCTIVO			
Cimentación

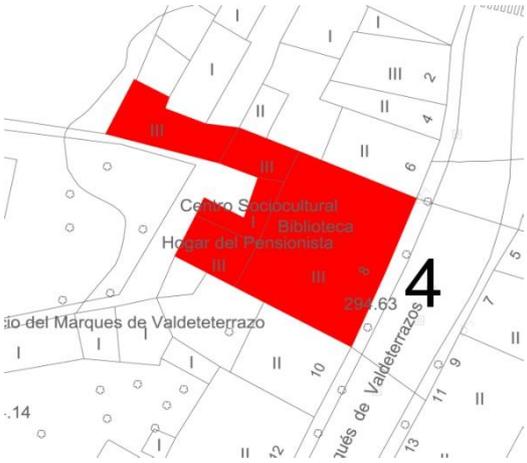
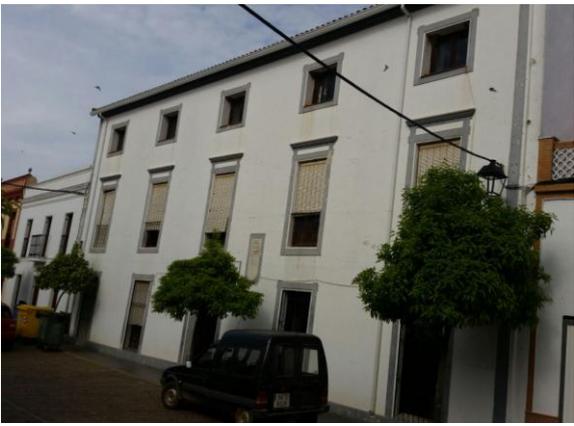
DATOS DE IDENTIFICACIÓN – 4		CASA PALACIO MARQUESES DE VALDETERRAZO

Parámetros	Valor	Medida	
Localización	C/ Duquesa de Montpensier, 5		
Coordenadas X	664716.5944	M	
Coordenadas Y	4234635.0786	M	
Coordenada Z			
Referencia catastral	4646914PC6344N0001AS		
Titular			
Régimen de Tenencia			
SITUACIÓN JURÍDICA			
BIC	No		
Categoría (BIC)			
Fecha Declaración (BIC)			
Inventario	Inventario de Patrimonio Histórico y Cultural de Extremadura.		
Fecha de Inventario			
DESCRIPCIÓN GENERAL			
Descripción	Edificio de grandes dimensiones situado en la calle Marqués de Valdeterrazo, linda con un enorme patio trasero y piscina (piscina municipal). Tienes dos plantas. Los muros son de mampostería y revoco. Ha sido acondicionada y sus usos actuales son el club del pensionista en la planta baja y ocio y cultura en la planta alta. Su patio linda con la Casa Palacio de la Duquesa de Montpensier.		
Denominación Histórica	Casa Palacio

Plantas	2 planta		
Tipología general	Arquitectura singular		
Uso	Cultural, Ocio-Hostelero		
Destino	Cultural, Ocio-Hostelero		
Datación			
Características Formales			
SISTEMA CONSTRUCTIVO

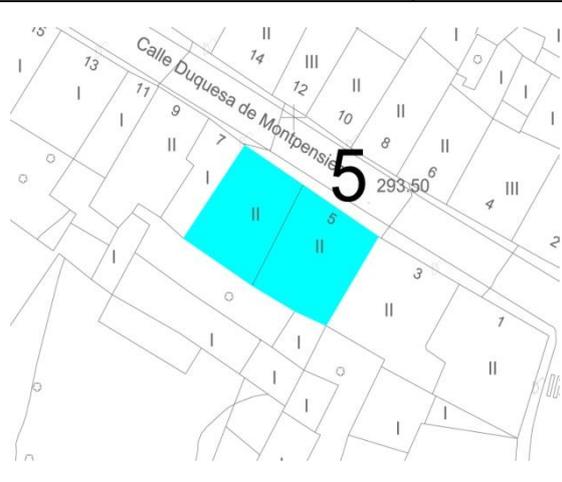
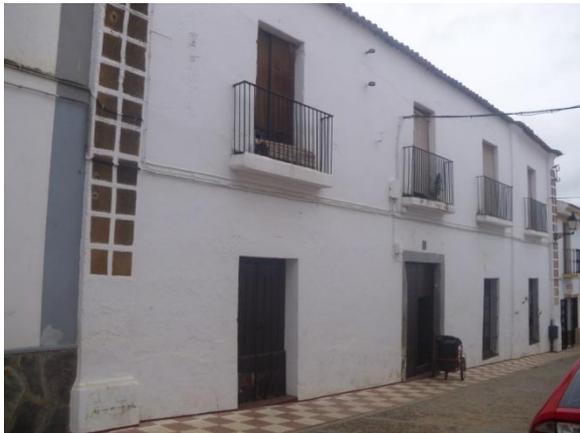
DATOS DE IDENTIFICACIÓN – 5		VIVIENDA EN C/ DUQUESA DE MONTPENSIER, 5.

Parámetros	Valor	Medida	
Localización	C/ Duquesa de Montpensier, 5		
Coordenadas X	664704.8599	M	
Coordenadas Y	4234688.483	M	
Coordenada Z			
Referencia catastral	4646908PC6344N0001US		
Titular	Fundación		
Régimen de Tenencia			
SITUACIÓN JURÍDICA			
BIC	No		
Categoría (BIC)			
Fecha Declaración (BIC)			
Inventario	Inventario de Arquitectura Vernácula de Extremadura.		
Fecha de Inventario			
DESCRIPCIÓN GENERAL			
Descripción	<p>Edificio de dos planta de grandes dimensiones situada en la calle Duquesa de Montpensier. Sus muros son de mampostería y revoco, con refuerzo de sillares de cantería en las esquinas. Los huecos se enmarcan con dinteles y jambas de cantería.</p> <p>Pudo haber sido construida en la última década del S. XVIII. Se trata de una edificación dejada en herencia por la difunta Duquesa de Montpensier para ser destinada a uso social y asistencial de los más desfavorecidos. Se encuentra incluida en el Catalogo de Arquitectura Vernácula de Extremadura, por su tipología.</p>

Denominación Histórica	Casa Palacio		
Plantas	2 planta		
Tipología general	Arquitectura singular		
Uso	Residencial		
Destino	Residencial – Asistencial.		
Datación	1953		
Características Formales			
SISTEMA CONSTRUCTIVO

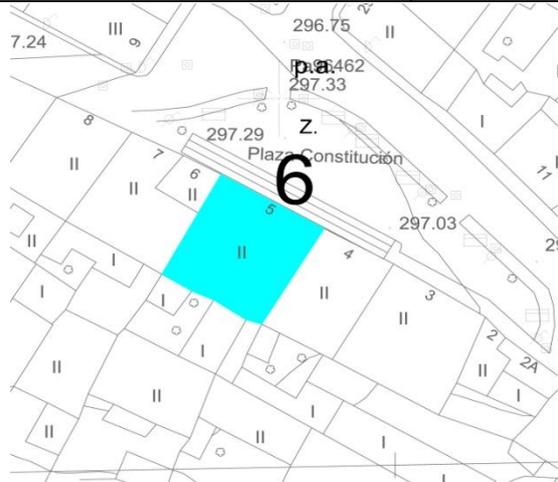
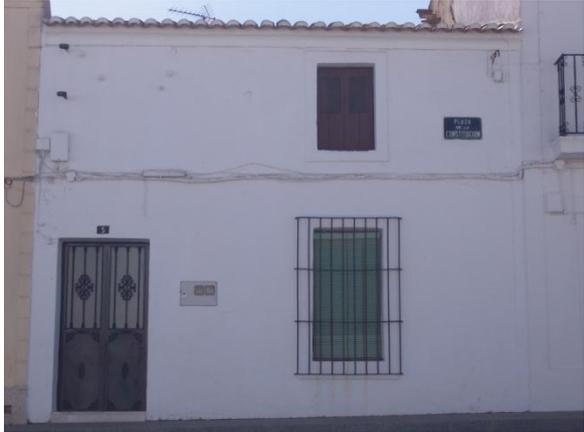
DATOS DE IDENTIFICACIÓN – 6		VIVIENDA. PLAZA DE LA CONSTITUCIÓN, 5

Parámetros	Valor	Medida
Localización	C/ Plaza de la Constitución, 5	
Coordenadas X	664686.1667	M
Coordenadas Y	4234543.4415	M
Coordenada Z		
Referencia catastral	4744204PC6344S0001JB	
Titular		
Régimen de Tenencia	Privada	
SITUACIÓN JURÍDICA		
BIC		
Categoría (BIC)		
Fecha Declaración (BIC)		
Inventario	Inventario de Arquitectura Vernácula de Extremadura.	
Fecha de Inventario		
DESCRIPCIÓN GENERAL		
Descripción	Vivienda entre medianerías de construcción modesta y tipología rural, desarrollada en planta baja y doblado o bajo cubierta. Está catalogada dentro del Inventario Vernáculo de Extremadura. Tiene carpintería metálica y de madera.	
Denominación Histórica	Casa Popular.	
Plantas	1 planta mas doblado	
Tipología general	Arquitectura Vernácula.	
Uso	Residencial.	
Destino	Residencial.	
Datación	1951	
Características Formales		
SISTEMA CONSTRUCTIVO

Cimentación	
Estructura	
Cubierta	Teja cerámica
MATERIALES	
Revestimientos	Enfoscado de cal
Carpintería	Madera y metálica.
Materiales Varios	Pintura a la cal
SITUACIÓN ACTUAL	
Elementos Singulares	
Elementos Discordante	Trenzado conducción eléctrica compañía suministradora.
Estado de Conservación	Normal.
Intervenciones Realizadas	Se desconocen. Reforma en 1992.
Descripción del Entorno	Ambiente urbano residencial.
SITUACIÓN NORMATIVA	
Nivel de Protección	Ambiental.
Actuaciones Permitidas	Las integradas en el Presente Catálogo.
Actuaciones Prohibidas	-
Actuaciones Aconsejadas	Eliminación del cableado.
SÍNTESIS HISTÓRICA	
Valoración del Bien Catalogado

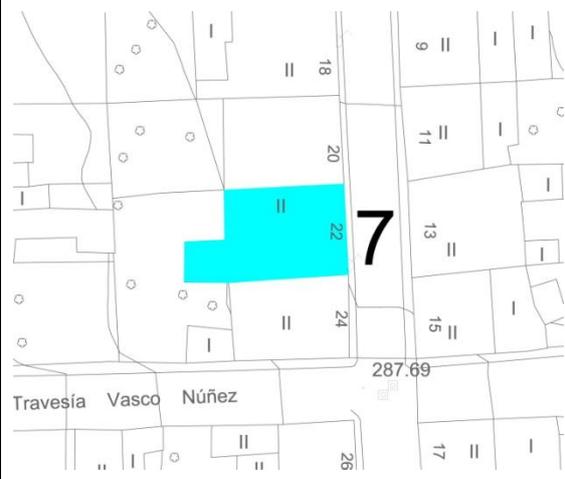
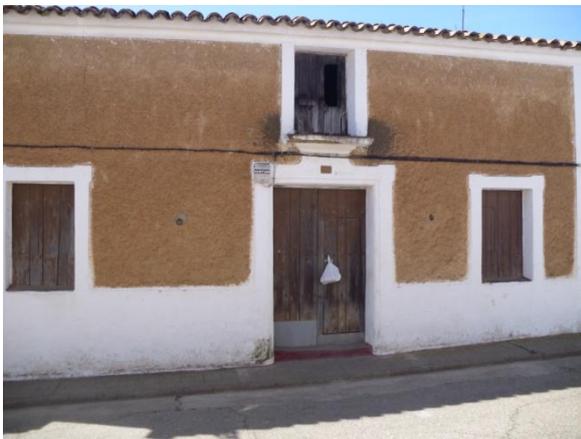
DATOS DE IDENTIFICACIÓN – 7		VIVIENDA. C/ VASCO NÚÑEZ, 22

Parámetros	Valor	Medida	
Localización	C/ Vasco Núñez, 22		
Coordenadas X	664742.4517	M	
Coordenadas Y	4234389.4319	M	
Coordenada Z			
Referencia catastral	4744220PC6344S0001GB		
Titular			
Régimen de Tenencia	Privada		
SITUACIÓN JURÍDICA			
BIC	No		
Categoría (BIC)			
Fecha Declaración (BIC)			
Inventario	Inventario de Arquitectura Vernácula de Extremadura.		
Fecha de Inventario			
DESCRIPCIÓN GENERAL			
Descripción	<p>Vivienda entre medianerías, de construcción modesta y tipología rural, desarrollada en planta baja y doblado o bajo cubierta. Está incluida en el Catalogo de Arquitectura vernácula de Extremadura, sin sufrir grandes reformas que afecten a su aspecto tradicional. Sus muros son de tapial y la cubierta es de teja. Tiene un pequeño balcón volado sobre la puerta principal. La carpintería es de madera y se encuentra en mal estado.</p>

Denominación Histórica	Casa Popular.		
Plantas	1 planta mas doblado		
Tipología general	Arquitectura Vernácula		
Uso	Residencial		
Destino	Residencial.		
Datación	1954		
Características Formales			
SISTEMA CONSTRUCTIVO

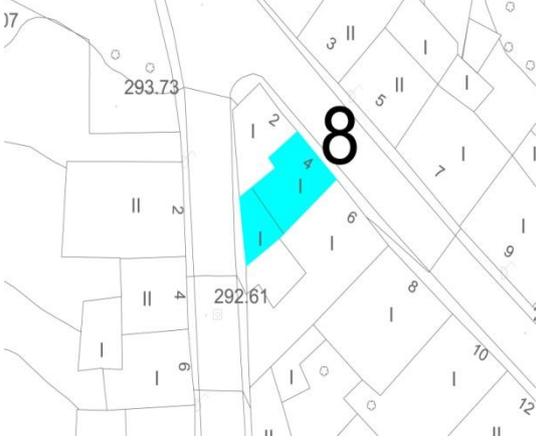
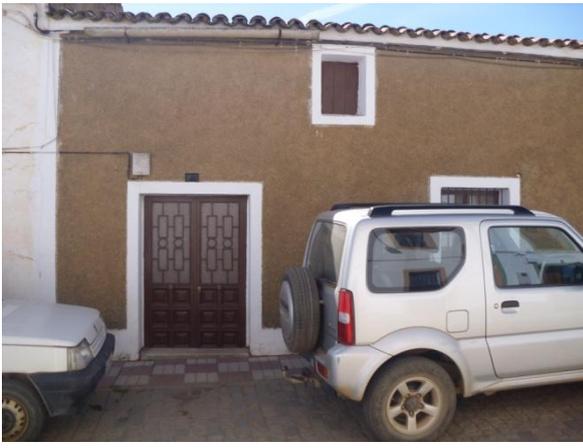
DATOS DE IDENTIFICACIÓN – 8		VIVIENDA. C/SANTA CATALINA, 4

Parámetros	Valor	Medida	
Localización	C/ Santa Catalina, 4		
Coordenadas X	664753.1334	M	
Coordenadas Y	4234484.40	M	
Coordenada Z			
Referencia catastral	4744702PC6344S0001LB		
Titular			
Régimen de Tenencia	Privada		
SITUACIÓN JURÍDICA			
BIC			
Categoría (BIC)			
Fecha Declaración (BIC)			
Inventario	Inventario de Arquitectura Vernácula de Extremadura.		
Fecha de Inventario			
DESCRIPCIÓN GENERAL			
Descripción	<p>Vivienda entre medianerías, de construcción modesta y tipología rural, desarrollada en planta baja y doblado o bajo cubierta. Está incluida en el Catalogo de Arquitectura Vernácula de Extremadura, sin sufrir grandes reformas que afecten a su aspecto tradicional. Sus muros son de tapial y la cubierta es de teja. La carpintería es metálica.</p>		
Denominación Histórica	Casa Popular.		
Plantas	1 planta mas doblado.		
Tipología general	Arquitectura Vernácula.

Uso	Residencial		
Destino	Residencial.		
Datación	1949		
Características Formales			
SISTEMA CONSTRUCTIVO

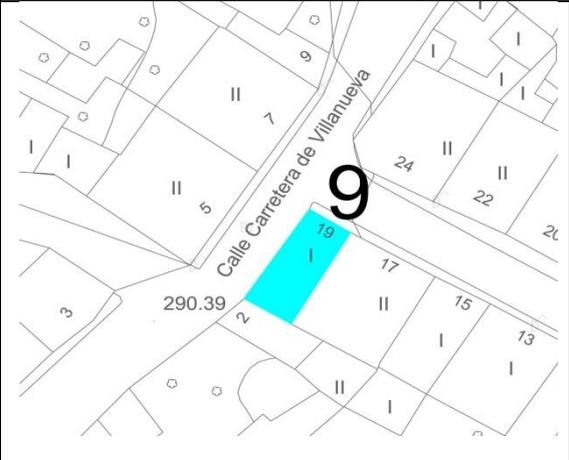
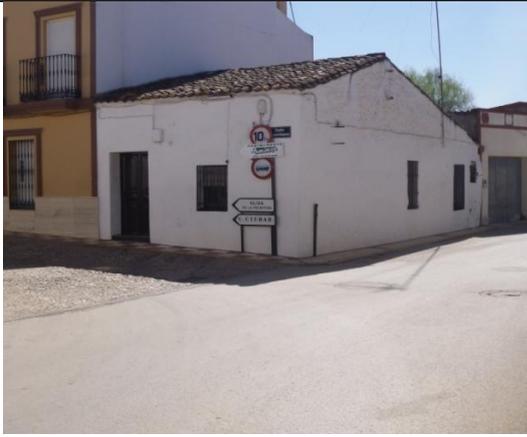
DATOS DE IDENTIFICACIÓN – 9		VIVIENDA. C/ DUQUESA DE MONTPENSIER, 19

Parámetros	Valor	Medida
Localización	C/ Duquesa de Montpensier, 19	
Coordenadas X	664655.1997	M
Coordenadas Y	4234718.4083	M
Coordenada Z		
Referencia catastral	4646901PC6344N0001DS	
Titular		
Régimen de Tenencia	Privada	
SITUACIÓN JURÍDICA		
BIC		
Categoría (BIC)		
Fecha Declaración (BIC)		
Inventario	Inventario de Arquitectura Vernácula de Extremadura.	
Fecha de Inventario		
DESCRIPCIÓN GENERAL		
Descripción	Edificación de vivienda en esquina, entre las calles Montpensier y la Carretera de Villanueva, de tipología rural, con acceso por la calle Montpensier. Se trata de una construcción representativa de la tipología de medianos propietarios del municipio. Es el tipo de casa más representativo de la localidad. Está catalogada dentro del inventario de Arquitectura vernácula de Extremadura. La cubierta es de teja cerámica, y la fachada de enfoscado se remata con el vuelo de la cornisa.

Denominación Histórica	Casa Tradicional.	
Plantas	1 planta	
Tipología general	Arquitectura Vernácula.	
Uso	Residencial	
Destino	Residencial.	
Datación	1959	
Características Formales		
SISTEMA CONSTRUCTIVO		
Cimentación

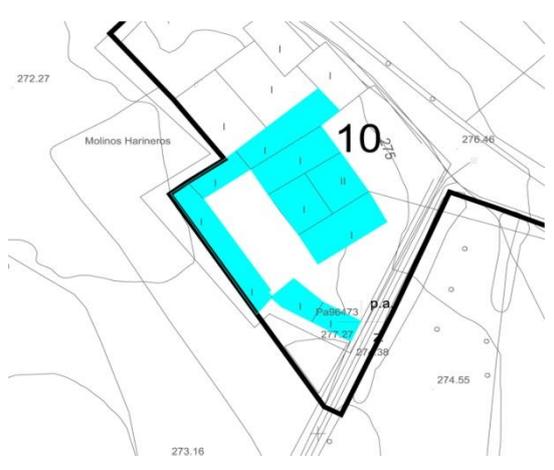
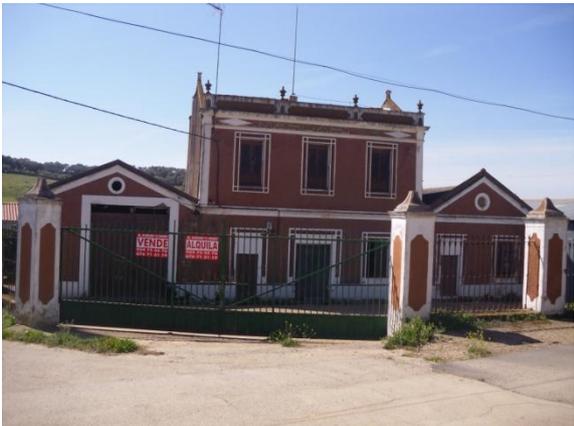
DATOS DE IDENTIFICACIÓN – 10		FABRICA MARGARITA

Parámetros	Valor	Medida	
Localización	C/ Callejón del Valle		
Coordenadas X	664404.9219	M	
Coordenadas Y	4234656.8315	M	
Coordenada Z			
Referencia catastral	4346602PC6344N0001AS		
Titular			
Régimen de Tenencia	Privada		
SITUACIÓN JURÍDICA			
BIC	No		
Categoría (BIC)			
Fecha Declaración (BIC)			
Inventario	Inventario de Arquitectura Vernácula de Extremadura.		
Fecha de Inventario			
DESCRIPCIÓN GENERAL			
Descripción	Planta rectangular simétrica, con edificio principal de administración y ambas naves laterales.		
Denominación Histórica			
Plantas	2 plantas en cuerpo central		
Tipología general	Industrial		
Uso	Industrial		
Destino	Industrial		
Datación	1959		
Características Formales			
SISTEMA CONSTRUCTIVO

Cimentación	Zapata corrida piedra
Estructura	Muros portantes de mampostería verdugada
Cubierta	Teja cerámica
MATERIALES	
Revestimientos	Revocos de cal
Carpintería	Madera
Materiales Varios	Cerrajería
SITUACIÓN ACTUAL	
Elementos Singulares	
Elementos Discordante	Trenzado conducción eléctrica compañía suministradora.
Estado de Conservación	Normal
Intervenciones Realizadas	Reforma mínima en 1990
Descripción del Entorno	Ambiente urbano residencial e industrial.
SITUACIÓN NORMATIVA	
Nivel de Protección	Ambiental.
Actuaciones Permitidas	Las integradas en el Presente Catálogo.
Actuaciones Prohibidas	-
Actuaciones Aconsejadas	Reforma y/o rehabilitación
SÍNTESIS HISTÓRICA	
Valoración del Bien Catalogado

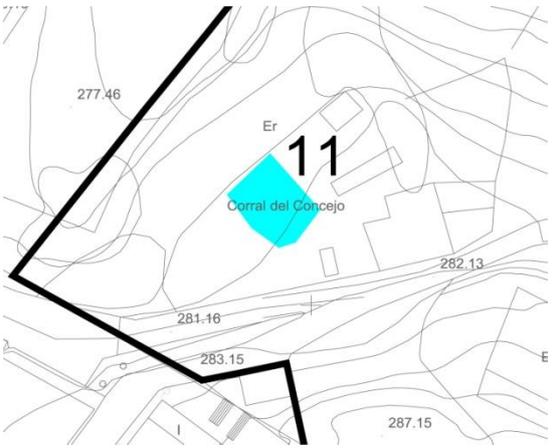
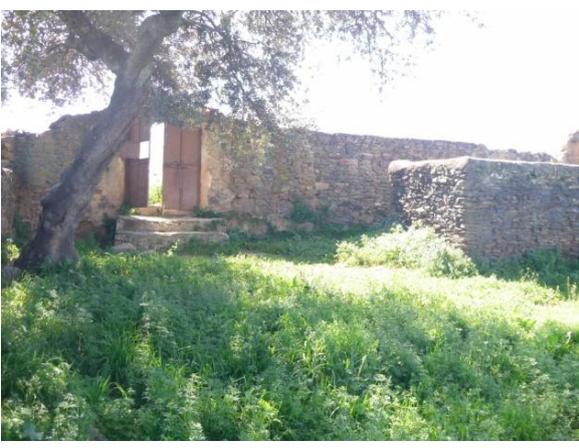
DATOS DE IDENTIFICACIÓN – 11		CORRAL CONCEJO. EJIDO DE SAN BENITO

Parámetros	Valor	Medida	
Localización	Ejido de San Benito		
Coordenadas X	664994.3214	M	
Coordenadas Y	4234616.2657	M	
Coordenada Z			
Referencia catastral			
Titular	Ayuntamiento		
Régimen de Tenencia	Propiedad		
SITUACIÓN JURÍDICA			
BIC	No		
Categoría (BIC)			
Fecha Declaración (BIC)			
Inventario	Inventario de Arquitectura Vernácula de Extremadura		
Fecha de Inventario			
DESCRIPCIÓN GENERAL			
Descripción	Consiste en un cercado con cobertizos destinados a guardar ganado. Estaba formado por una cerca de piedra, con un establo y una pequeña vivienda que aloja a la persona encargada de este servicio.		
Denominación Histórica	Corral del Concejo.		
Plantas	1 planta		
Tipología general	Cercado de piedra		
Datación	-		
Entorno	Suelo No Urbanizable. Inmediaciones con el entorno urbano residencial.		
SISTEMA CONSTRUCTIVO			
Cimentación	Piedra

Estructura	Aparejo de piedra

Cubierta	-
MATERIALES	
Revestimientos	-
Carpintería	Metálica
Materiales Varios	-
SITUACIÓN ACTUAL	
Elementos Singulares	
Elementos Discordante	Puerta metálica.
Estado de Conservación	Malo.
Intervenciones Realizadas	Consolidación de muros.
Descripción del Entorno	Suelo No Urbanizable.
SITUACIÓN NORMATIVA	
Nivel de Protección	Ambiental.
Actuaciones Permitidas	Las integradas en el Presente Catálogo.
Actuaciones Prohibidas	-
Actuaciones Aconsejadas	Rehabilitación y reforma.
ESTADO DE CONSERVACIÓN.	
Descripción	El estado de conservación es malo. Se encuentra bastante deteriorado y ha perdido parte de las paredes interiores del cercado.

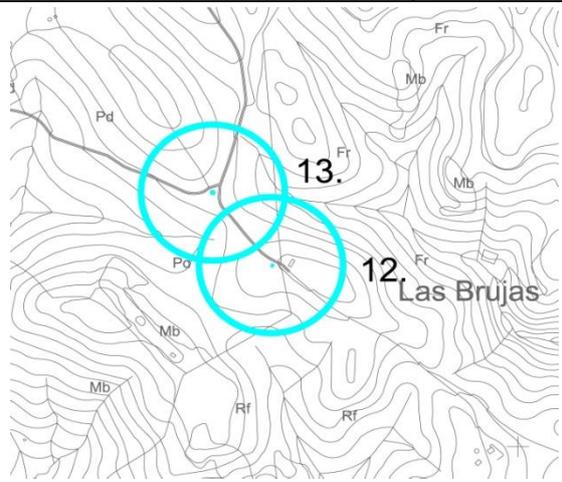
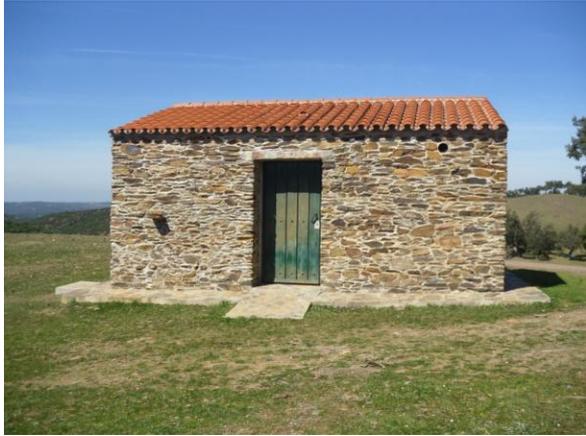
DATOS DE IDENTIFICACIÓN – 12		CHOZO 1

Parámetros	Valor	Medida
Localización	Paraje Las Brujas	
Coordenadas X	668657,4461	M
Coordenadas Y	4228267,5364	M
Coordenada Z		
Referencia catastral		
Titular	Ayuntamiento	
Régimen de Tenencia	Propiedad	
SITUACIÓN JURÍDICA		
BIC	No	
Categoría (BIC)		
Fecha Declaración (BIC)		
Inventario	Inventario de Arquitectura Vernácula de Extremadura	
Fecha de Inventario		
DESCRIPCIÓN GENERAL		
Descripción	<p>A unos 4 Km al sur de la localidad nos encontramos con un área densa en chozos (3) que fue rehabilitada por la escuela taller.</p> <p>Chozo de planta rectangular de piedra, con cubierta de teja cerámica a dos aguas. La fábrica es de mampostería de piedra mediana. Tiene una entrada en el medio coronada con un dintel monolítico. También aparecen unos pequeños tragaluz a modo de ventana para dar luz y airear el interior.</p>	
Denominación Histórica		
Plantas	1 planta	
Tipología general	Chozo

Datación	-	
Entorno	Suelo No Urbanizable	
SISTEMA CONSTRUCTIVO		
Cimentación	Piedra	
Estructura	Mampostería de Piedra

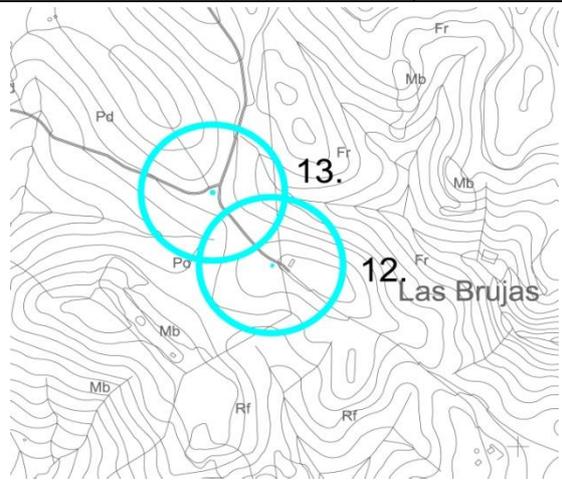
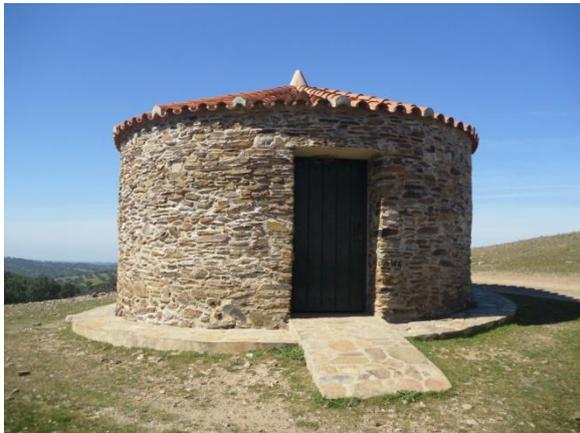
DATOS DE IDENTIFICACIÓN – 13		CHOZO 2

Parámetros	Valor	Medida
Localización	Paraje Las Brujas	
Coordenadas X	668576,727	M
Coordenadas Y	4228374,0435	M
Coordenada Z		
Referencia catastral		
Titular	Ayuntamiento	
Régimen de Tenencia	Propiedad	
SITUACIÓN JURÍDICA		
BIC	No	
Categoría (BIC)		
Fecha Declaración (BIC)		
Inventario	Inventario de Arquitectura Vernácula de Extremadura	
Fecha de Inventario		
DESCRIPCIÓN GENERAL		
Descripción	<p>A unos 4 Km al sur de la localidad nos encontramos con un área densa en chozos (3) que fue rehabilitada por la escuela taller.</p> <p>Se trata de un Chozo de planta circular de piedra. La cubierta suele ser de falsa cúpula por aproximación de hiladas del mismo material que los muros. En este caso como fue rehabilitado se cubrió con teja cerámica. La fábrica es de mampostería de piedra mediana. Tiene una entrada en el medio coronada con un dintel monolítico. También aparecen una ventana para dar luz y airear el interior.</p>

Denominación Histórica		
Plantas	1 planta	
Tipología general	Chozo	
Datación	-	
Entorno	Suelo No Urbanizable	
SISTEMA CONSTRUCTIVO		
Cimentación	Piedra	
Estructura	Mampostería de Piedra

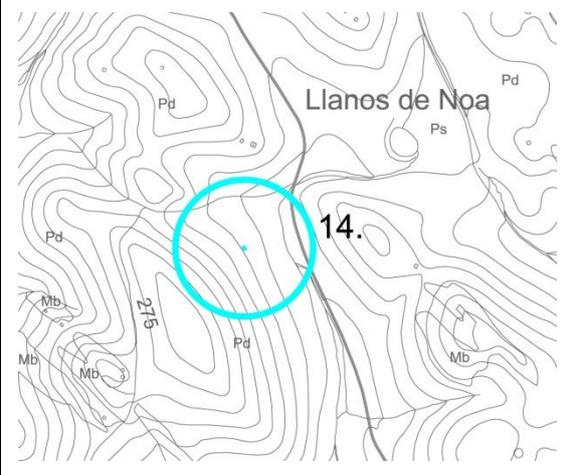
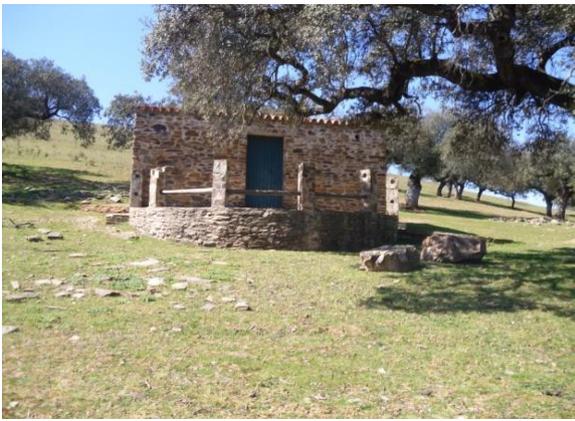
DATOS DE IDENTIFICACIÓN – 14		CHOZO 3

Parámetros	Valor	Medida	
Localización			
Coordenadas X	668129,2138	M	
Coordenadas Y	4229516,3216	M	
Coordenada Z			
Referencia catastral			
Titular	Ayuntamiento		
Régimen de Tenencia	Propiedad		
SITUACIÓN JURÍDICA			
BIC	No		
Categoría (BIC)			
Fecha Declaración (BIC)			
Inventario	Inventario de Arquitectura Vernácula de Extremadura		
Fecha de Inventario			
DESCRIPCIÓN GENERAL			
Descripción	<p>A unos 4 Km al sur de la localidad nos encontramos con un área densa en chozos (3) que fue rehabilitada por la escuela taller.</p> <p>Se trata de un chozo de planta rectangular, con muros de mampostería y cubierta de teja cerámica. El hueco de la puerta está formado por un dintel monolítico, presentado dos tragaluces o pequeñas ventanas en los laterales. Situado en una ladera con fuerte pendiente, la cual se resuelve con una terraza delante de la puerta.</p>		
Denominación Histórica

Plantas	1 planta		
Tipología general	Chozo		
Datación	-		
Entorno	Suelo No Urbanizable		
SISTEMA CONSTRUCTIVO			
Cimentación	Piedra		
Estructura	Mampostería de Piedra

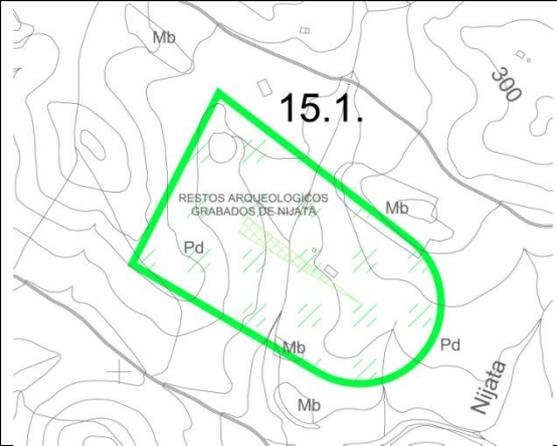
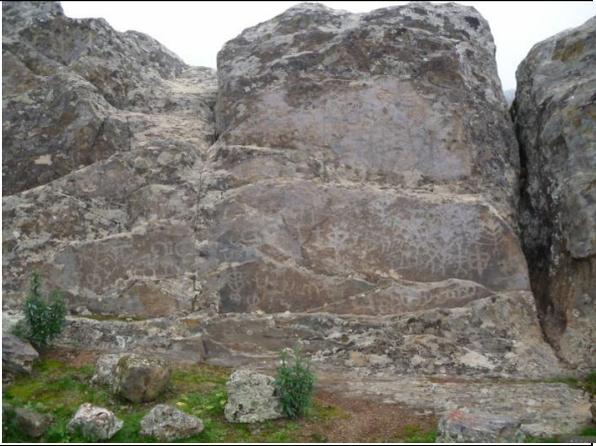
DATOS DE IDENTIFICACIÓN – 15.1		GRABADOS DE NIJATA

Parámetros	Valor	Medida
Localización	Afloramiento pizarroso sobre un área de cultivo de secano en la dehesa próxima al arroyo Nijata.	
Coordenadas X	668284,08	M
Coordenadas Y	4232103,33	M
Coordenada Z		
Referencia catastral		
Titular	Ayuntamiento	
Régimen de Tenencia	Propiedad	
SITUACIÓN JURÍDICA		
BIC	SI, por aplicación de la Disposición Adicional Segunda de la Ley 2/1999 de 29 de marzo, de Patrimonio Histórico y Cultural de Extremadura.	
Categoría (BIC)	Arte rupestre	
Fecha Declaración (BIC)		
Inventario	Carta de Yacimientos Arqueológicos de la Comunidad Autónoma de Extremadura.	
Fecha de Inventario		
DESCRIPCIÓN GENERAL		
Descripción	<p>Los grabados de la Nijata se encuentran en un afloramiento rocoso de pizarra bastante blanda – que facilita el grabado- con una orientación de NO-SE. Las piedras dispuestas morfológicamente en lo que se conoce como formación en Diente de Lobo” o “Diente de Perro”, son piedras en disposición vertical alineadas en la misma dirección, encontramos un total de 8 estaciones, 6 de ellas juntas y dos de ellas en la otra orilla del arroyo.</p> <p>Los grabados tienen una larga trayectoria de reutilización gráfica de unas superficies pétreas que, sin duda, llaman la atención en el paraje en el que se ubican a causa de su peculiar morfología. Parece probablemente según el estudio arqueológico que los grabados más primitivos se remonten a tiempos prehistóricos – Neolítico-Calcolítico – dentro de unas tipologías correspondientes al estilo esquemático, motivos humanos muy esquematizados y, tal vez, los cúmulos de cazoletas, cuya técnica de realización resulta hoy difícil de precisar a causa de intenso piqueteado y abrasionado que sus trazos parecen haber experimentado posteriormente. Durante los siglos XVIII y XIX, seguramente en relación con la actividad del tejar próximo y las construcciones de carácter pecuario, parece que se incorporan nuevas figuraciones de trazo inciso fino – cruces con “Gólgota” y otras figuras y detalles- repasaron y retocaron algunas de estas figuras por medio de las técnicas mencionadas de repiqueteado y abrasión. Por último se encuentran las inscripciones alfabético-numéricas – nombres de personas, fechas y otros signos claramente contemporáneos, también realizados mayoritariamente con incisión de trazo fino, que fueron realizados en el s. XX hasta prácticamente la actualidad.</p>

Denominación Histórica	Los Letreros o Los Carteles.

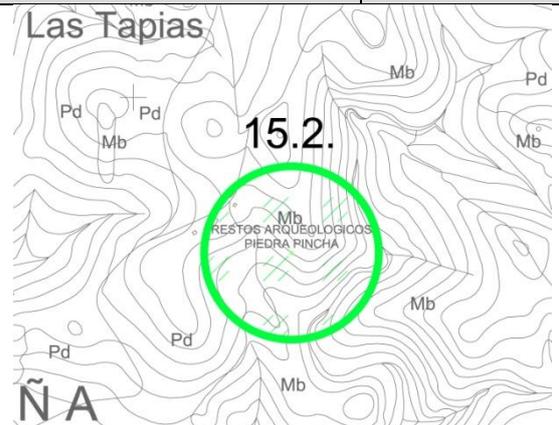
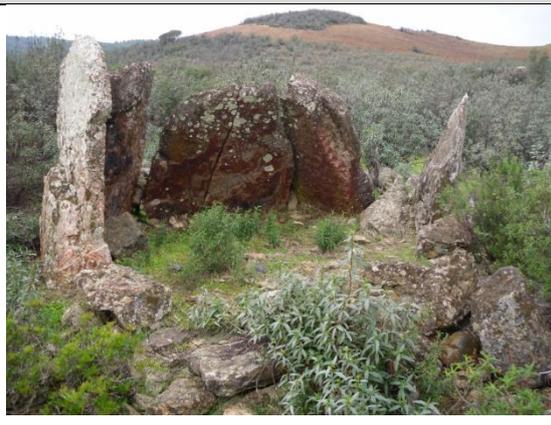
DATOS DE IDENTIFICACIÓN – 15.2		PIEDRA PINCHÁ

Parámetros	Valor	Medida
Localización	Próximo al río Ardila, entre la Tapias y el Manantial de las Cañas.	
Coordenadas X	670181,19	M
Coordenadas Y	4228820,36	M
Coordenada Z		
Referencia catastral		
Titular	Ayuntamiento	
Régimen de Tenencia	Propiedad	
SITUACIÓN JURÍDICA		
BIC		
Categoría (BIC)		
Fecha Declaración (BIC)		
Inventario		
Fecha de Inventario		
DESCRIPCIÓN GENERAL		
Descripción	Dolmen localizado en el límite suroriental de término municipal, próximo al lugar que se denomina “Las Tapias”. Esta situado al norte del río Ardila, en una pequeña elevación próxima al manantial de las cañas. Se trata de un megalito del que se conservan en buen estado cuatro de los ortostatos de la cámara, que ha perdido la cubierta. No se aprecia la presencia de corredor, aunque este hecho se puede deber a su ocultación tanto por la densidad de la vegetación, como por procesos de sedimentación.

Denominación Histórica	Piedra Pinchá.	
Plantas		
Tipología general	Dolmen.	
Datación	III milenio a.C.	
Entorno	Monte bajo en el que la vegetación arbustiva, especialmente la jara, ocupa el espacio.	
MATERIALES ARQUEOLÓGICOS		
Descripción	En superficie aparecen desplazados de su posición original algunos de los ortostatos con los que se configuró el dolmen.

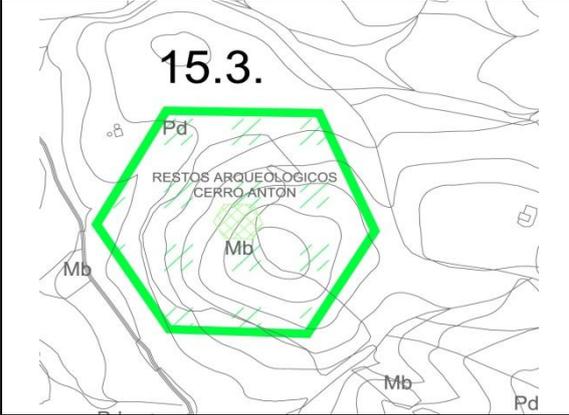
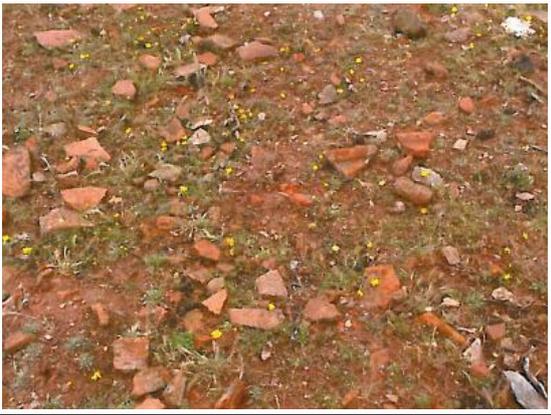
DATOS DE IDENTIFICACIÓN – 15.3		YACIMIENTO CERRO ANTÓN

Parámetros	Valor	Medida
Localización	Sobre la cima del cerro del mismo nombre, a una cota de 312 m	
Coordenadas X	668434	M
Coordenadas Y	4231688,86	M
Coordenada Z		
Referencia catastral		
Titular	Ayuntamiento	
Régimen de Tenencia	Propiedad	
SITUACIÓN JURÍDICA		
BIC		
Categoría (BIC)		
Fecha Declaración (BIC)		
Inventario	Carta de Yacimientos Arqueológicos de la Comunidad Autónoma de Extremadura.	
Fecha de Inventario		
DESCRIPCIÓN GENERAL		
Descripción	<p>Asentamiento rural romano ubicado sobre el alto de una suave loma, lo que le proporciona un destacado control visual del entorno circundante. La cercanía del arroyo Nijata, que corre paralelo al cerro, facilitaría un acceso cómodo al agua.</p> <p>El yacimiento se extiende por una superficie cercana a los 1.500m cuadrados, estando los restos asociados a él disperso por una extensión mayor.</p>

Denominación Histórica	Cerro de Antón.	
Plantas		
Tipología general	Asentamiento rural.	
Datación	S. III-IV, romano bajoimperial con continuidad posiblemente hasta época visigoda.	
Entorno	Dehesa Boyal de Valencia del Mombuey.	
MATERIALES ARQUEOLÓGICOS		
Descripción	En superficie se perciben abundantes restos constructivos, especialmente latericios. Así mismo, existen resto de cerámicas, especialmente de almacenaje.

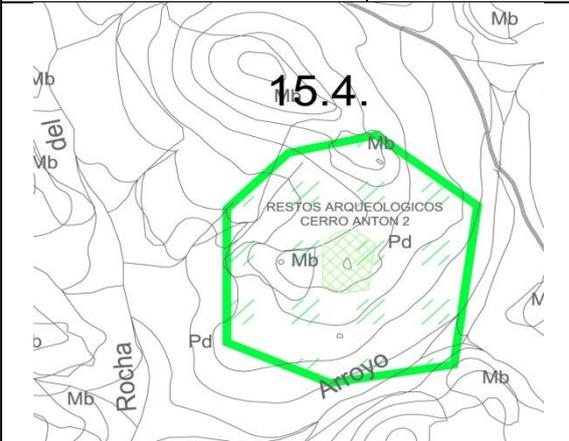
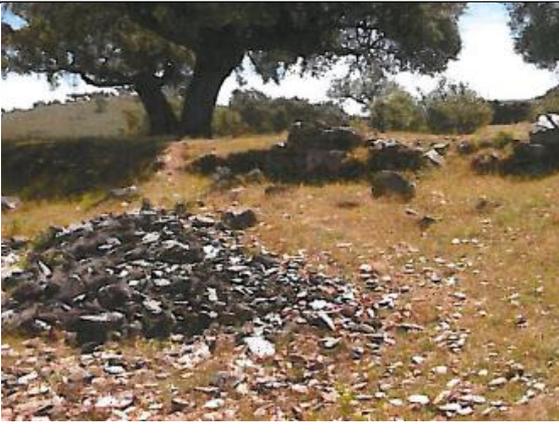
DATOS DE IDENTIFICACIÓN – 15.4		YACIMIENTO CERRO ANTÓN 2

Parámetros	Valor	Medida
Localización	Pequeño altozano a 290 m de altura, próximo a la confluencia entre los arroyos Nijata y del Buho.	
Coordenadas X	668071,56	M
Coordenadas Y	4231674,15	M
Coordenada Z		
Referencia catastral		
Titular	Ayuntamiento	
Régimen de Tenencia	Propiedad	
SITUACIÓN JURÍDICA		
BIC		
Categoría (BIC)		
Fecha Declaración (BIC)		
Inventario		
Fecha de Inventario		
DESCRIPCIÓN GENERAL		
Descripción	<p>Pequeño asentamiento de tipo villae, situado sobre una suave loma en las cercanías del yacimiento de Cerro Antón, hecho que permite asociarlos, pudiendo tratarse de la compartimentación en dos zonas del mismo asentamiento, es posible que sea ésta la <i>pars rustica de la villae</i>.</p> <p>En la actualidad, junto a los relativamente abundantes materiales constructivos dispersos por toda la superficie, destaca la existencia de una muralla perimetral que circunda la totalidad del recinto.</p> <p>El yacimiento se encuentra bastante degradado, dada la roturación del espacio. Permaneció ocupado entre los siglos III y I-VII.</p>

Denominación Histórica	Cerro Antón 2.	
Plantas		
Tipología general	Asentamiento rural.	
Datación	Romano bajoimperial, tardoantiguo.	
Entorno	Dehesa Boyal de Valencia del Mombuey.	
MATERIALES ARQUEOLÓGICOS		
Descripción	<p>Abundante material constructivo, tanto pétreo como <i>latericio</i>, entre estos últimos destacan las <i>tegulae</i> y los ladrillos.</p> <p>También destacan números fragmentos cerámicos, en su mayoría restos de cerámica común escasamente decantada.</p>

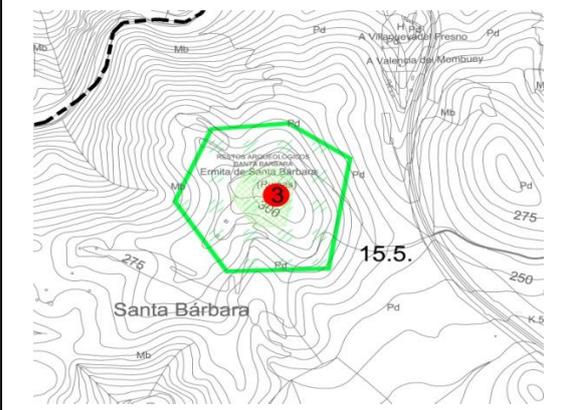
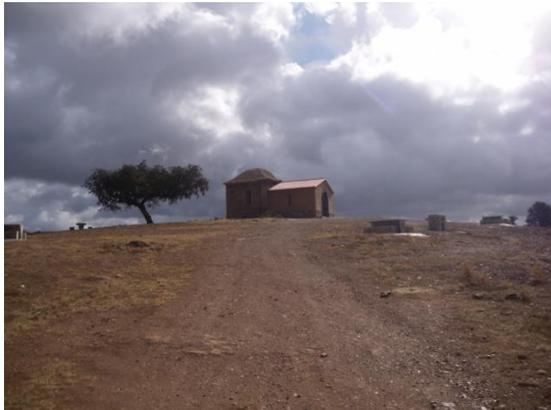
DATOS DE IDENTIFICACIÓN – 15.5		YACIMIENTO CERRO DE SANTA BÁRBARA

Parámetros	Valor	Medida
Localización	Situado sobre la coronación del Cerro de Santa Bárbara, a una cota máxima de 308 m.	
Coordenadas X	663459,44	M
Coordenadas Y	4239733,40	M
Coordenada Z		
Referencia catastral		
Titular	Ayuntamiento	
Régimen de Tenencia	Propiedad	
SITUACIÓN JURÍDICA		
BIC		
Categoría (BIC)		
Fecha Declaración (BIC)		
Inventario		
Fecha de Inventario		
DESCRIPCIÓN GENERAL		
Descripción	<p>Coronando el Cerro de Santa Bárbara se aprecia la existencia de una línea de muralla de mampostería que circunda la totalidad del monte, hecho que genera un apreciable cambio topográfico en el entorno, a modo de escalón. Los mampuestos en ocasiones ligados con cal y en toras con barro, están camuflados entre la abundante vegetación que oculta las estructuras arqueológicas emergentes. En el punto de máxima altura se alza la ermita de Santa Bárbara, un templo de características arquitectónicas del barroco popular con un estado de conservación muy deficiente.</p>

Denominación Histórica	Ermita de Santa Bárbara.	
Plantas		
Tipología general	Religioso.	
Datación	Calcolítico, islámico, Edad Moderna.	
Entorno	Cerro dominado el cauce del arroyo Godolid.	
MATERIALES ARQUEOLÓGICOS		
Descripción	<p>Abundante material constructivo, especialmente ladrillos y teja curva. Numerosos restos de recipientes globulares y galbos con mamelones, entre los calcolíticos y fragmentos de cerámicas comunes entre las islámicas.</p>

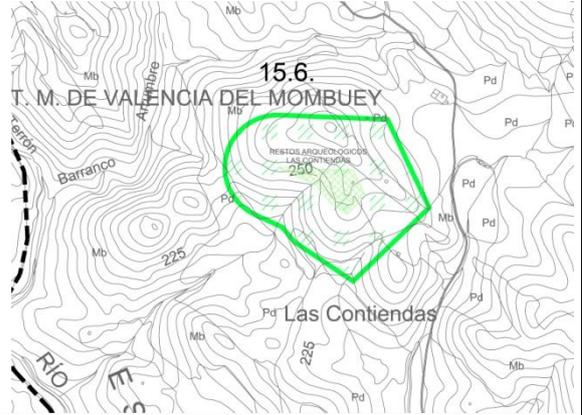
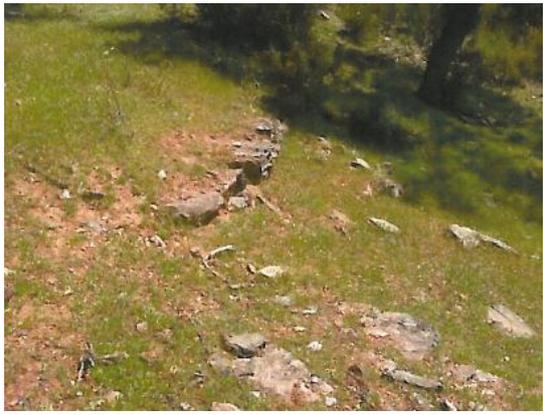
DATOS DE IDENTIFICACIÓN – 15.6		YACIMIENTO LAS CONTIENDAS

Parámetros	Valor	Medida
Localización	Al suroeste de un cerro de 279 m. de altura, sin ocupar la cota más alta del mismo.	
Coordenadas X	665933,47	M
Coordenadas Y	4230557,20	M
Coordenada Z		
Referencia catastral		
Titular	Ayuntamiento	
Régimen de Tenencia	Propiedad	
SITUACIÓN JURÍDICA		
BIC		
Categoría (BIC)		
Fecha Declaración (BIC)		
Inventario		
Fecha de Inventario		
DESCRIPCIÓN GENERAL		
Descripción	<p>Yacimiento asentado en la falda de una pequeña loma, en su vertiente Suroeste, bien protegida del viento. El lugar fue objeto de aterrazamiento, prueba de lo cual son los diversos muros que se vislumbran en su superficie.</p> <p>Los restos arqueológicos (cerámicas muy fragmentadas) informan de una ocupación del cerro desde los siglos III-IV hasta el siglo VI-VII.</p> <p>El asentamiento ocupa una extensión cercana a los 5.500 m², si bien los restos se extienden ladera abajo por una superficie bastante mayor. En la actualidad, diversas estructuras populares se alzan (casas, zahúrdas), recordándonos que, de algún modo, allí se mantuvieron viviendo algunas familias hasta tiempos recientes.</p>

Denominación Histórica	Los visigodos.	
Plantas		
Tipología general	Asentamiento.	
Datación	Bajoimperial, tardoantigua.	
Entorno	Cerro dominado el cauce del arroyo Godolid.	
MATERIALES ARQUEOLÓGICOS		
Descripción	Restos constructivos, tanto pétreos como latericio (tegulae y ladrillo, también ímbrices y mucha teja curva). Restos cerámicos muy rodados, de tipo común, especialmente destinados al almacenaje.

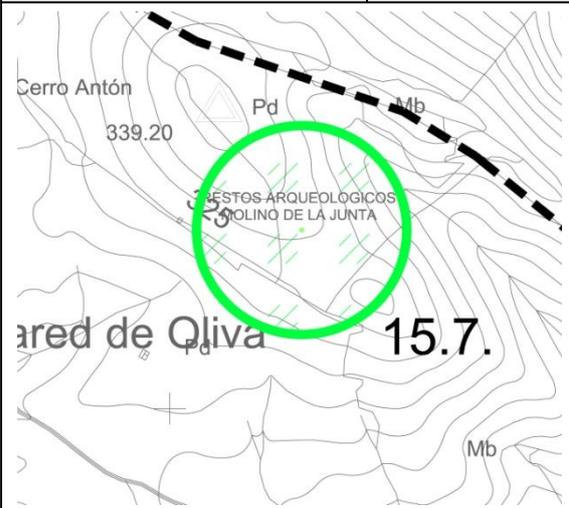
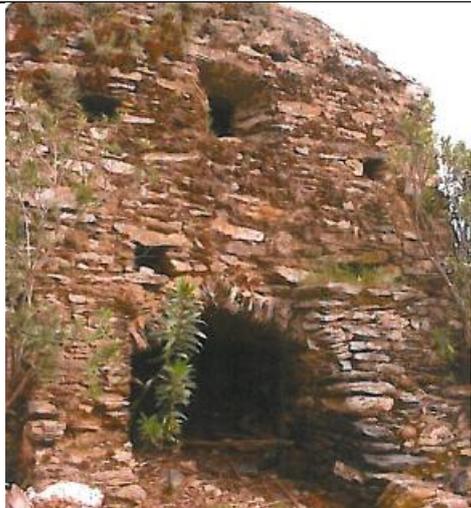
DATOS DE IDENTIFICACIÓN – 15.7		MOLINO DE LA JUNTA

Parámetros	Valor	Medida
Localización	Margen derecho del río Ardila, junto al cauce, en el paraje de la Encinosa.	
Coordenadas X	667715,45	M
Coordenadas Y	4227096,26	M
Coordenada Z		
Referencia catastral		
Titular	Ayuntamiento	
Régimen de Tenencia	Propiedad	
SITUACIÓN JURÍDICA		
BIC		
Categoría (BIC)		
Fecha Declaración (BIC)		
Inventario		
Fecha de Inventario		
DESCRIPCIÓN GENERAL		
Descripción	<p>Un potente azud construido con piedra pizarrosa elevada el agua conduciéndola al molino. Este presenta una planta en forma de huso con las esquinas redondeadas para evitar la fricción con la corriente de agua. La estructura realizada con mampostería, presenta una cubierta a dos aguas. Una puerta situada junto a la orilla permitía el acceso al interior, iluminando con una ventana abocinada abierta aguas abajo; además de la piedra volandera, en el interior destaca la presencia de una chimenea que permitía ofrecer cierta confortabilidad al molinero. Aguas abajo, u amplio arco rebajado, permitía el aliviado de la corriente.</p>

Denominación Histórica		
Plantas		
Tipología general	Molino.	
Datación	Edad Moderna (siglos XVII-XVIII).	
Entorno	Ribera del río Ardila.	
MATERIALES ARQUEOLÓGICOS		
Descripción	<p>Numerosos materiales constructivos fruto del derrumbe y la degradación de las fábricas del molino y de las estructuras a él asociadas.</p>

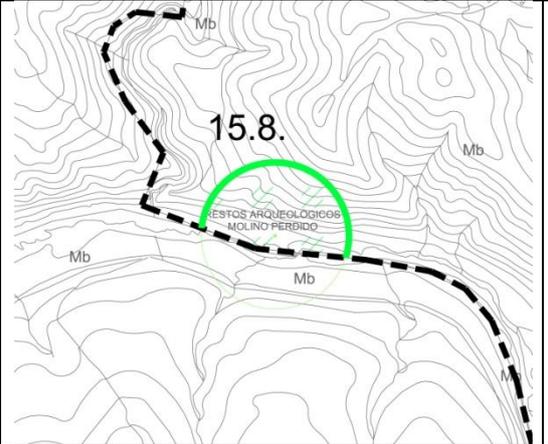
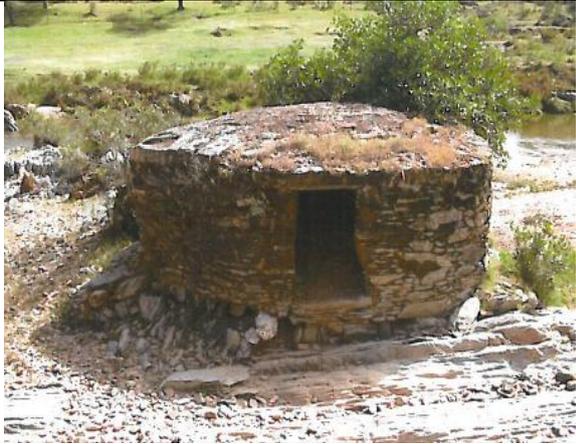
DATOS DE IDENTIFICACIÓN – 15.8		MOLINO PERDIDO

Parámetros	Valor	Medida
Localización	Margen derecho del río Ardila, muy próximo al límite fronterizo España – Portugal.	
Coordenadas X	666010,18	M
Coordenadas Y	4228542,65	M
Coordenada Z		
Referencia catastral		
Titular	Ayuntamiento	
Régimen de Tenencia	Propiedad	
SITUACIÓN JURÍDICA		
BIC		
Categoría (BIC)		
Fecha Declaración (BIC)		
Inventario		
Fecha de Inventario		
DESCRIPCIÓN GENERAL		
Descripción	Pequeña estructura de planta pentagonal en proa, ahusada, con esquinas rebajadas, elevada sobre un arenal reforzado con encachado de piedra. Fabricas de mampostería y cal, puntual de ladrillo en bóveda (interior), cubierta (a dos aguas) y jambas de vanos. El acceso y la salida de agua, así como parte de la cámara están colmatadas de arena fruto de las crecidas del río. La puerta de acceso al molino y la ventana que se abre aguas abajo son adinteladas. Aun se conservan restos del azud de derivación, aunque en pésimo estado prácticamente perdido.

Denominación Histórica	Molino Perdido	
Plantas		
Tipología general	Molino.	
Datación	Edad Moderna (siglos XVII-XVIII).	
Entorno	Ribera del río Ardila.	
MATERIALES ARQUEOLÓGICOS		
Descripción	Numerosos materiales constructivos fruto del derrumbe y la degradación de las fábricas del molino y de las estructuras a él asociadas.

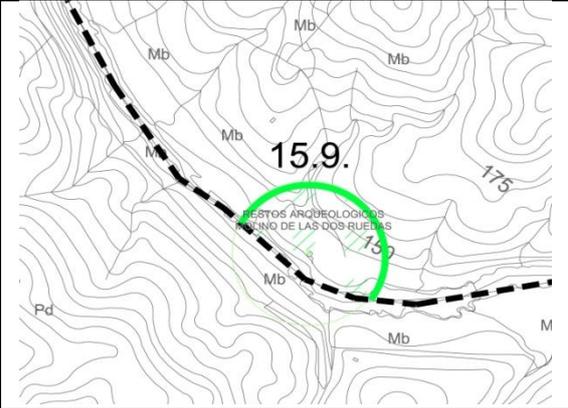
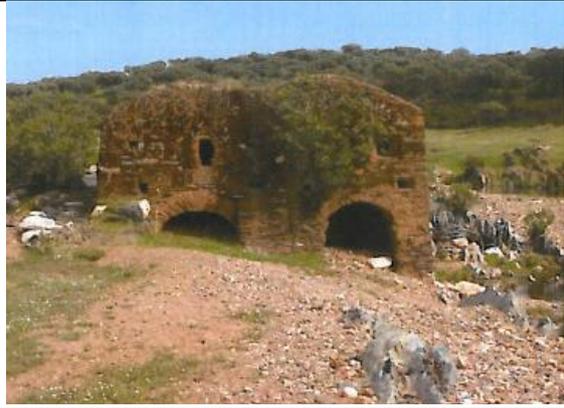
DATOS DE IDENTIFICACIÓN – 15.9		MOLINO DE LAS DOS RUEDAS

Parámetros	Valor	Medida
Localización	Margen derecho del río Ardila, en las inmediaciones de la Volta da albarda.	
Coordenadas X	666743,53	M
Coordenadas Y	42276662,76	M
Coordenada Z		
Referencia catastral		
Titular	Ayuntamiento	
Régimen de Tenencia	Propiedad	
SITUACIÓN JURÍDICA		
BIC		
Categoría (BIC)		
Fecha Declaración (BIC)		
Inventario		
Fecha de Inventario		
DESCRIPCIÓN GENERAL		
Descripción	<p>Se trata del molino más grande de los tres ejemplos conservados en el término municipal. Un azud dispuesto en sentido Este –Oeste, derivaba las aguas hacia el molino, en este caso dotado de dos molederas fruto de la adicción de un nuevo molino al inicialmente construido (el más próximo a la ribera). La fábrica se alza sobre una potente estructura realizada con cantos de río hasta crear una plataforma lo suficientemente sólida como para edificar sobre ella. El molino, es decir, los molinos gemelos, se edifican con planta en forma de huso, las esquinas rebajadas y mampostería del lugar. Las cubiertas son a dos aguas en el exterior, con revestimientos de ladrillos; interiormente, el espacio se cubre con bóvedas muy planas.</p> <p>En el interior además de las piedras volanderas, localizamos chimeneas, hornacinas, banco de fábrica y repisa. El espacio se ilumina mediante la puerta que permite el acceso a la construcción y dos ventanas. En las inmediaciones aun se alza la casa del molinero y posibles almacenes a ella asociados.</p>

Denominación Histórica		
Plantas		
Tipología general	Molino.	
Datación	Edad Moderna (siglos XVII-XVIII).	
Entorno	Cauce del río Ardila.	
MATERIALES ARQUEOLÓGICOS		
Descripción	Numerosos materiales constructivos fruto del derrumbe y la degradación de las fábricas del molino y de las estructuras a él asociadas.

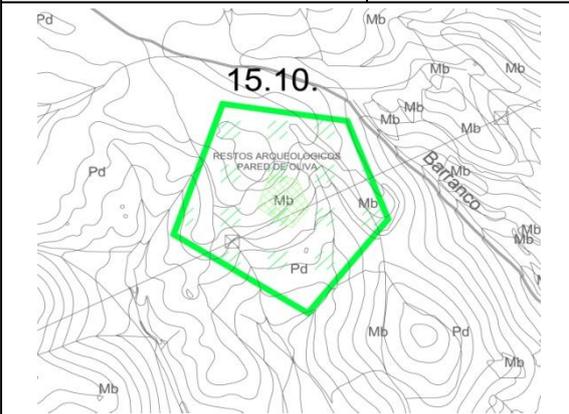
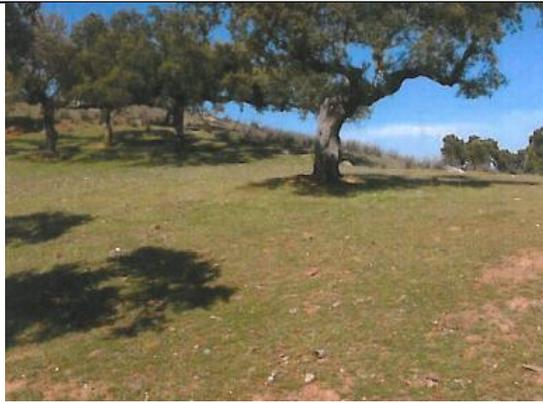
DATOS DE IDENTIFICACIÓN – 15.10		PARED DE OLIVA

Parámetros	Valor	Medida
Localización	Sobre el cerro denominado Pared de Oliva, cuya altura alcanza los 312m.	
Coordenadas X	669162,66	M
Coordenadas Y	4231684,08	M
Coordenada Z		
Referencia catastral		
Titular	Ayuntamiento	
Régimen de Tenencia	Propiedad	
SITUACIÓN JURÍDICA		
BIC		
Categoría (BIC)		
Fecha Declaración (BIC)		
Inventario	Inventario de Yacimientos Arqueológicos de Extremadura.	
Fecha de Inventario		
DESCRIPCIÓN GENERAL		
Descripción	Se trata de un asentamiento rural romano de cronología indeterminada. Su estado de conservación es pésimo, estando prácticamente arrasado, habiendo sido sus materiales usados para la elevación de las edificaciones populares próximas. Los escasos restos aún visibles se extienden por una zona que supera los 8000 m ² , aunque el núcleo se ciñe a un espacio de unos 5.000m ² .	
Denominación Histórica	Pared de Oliva.

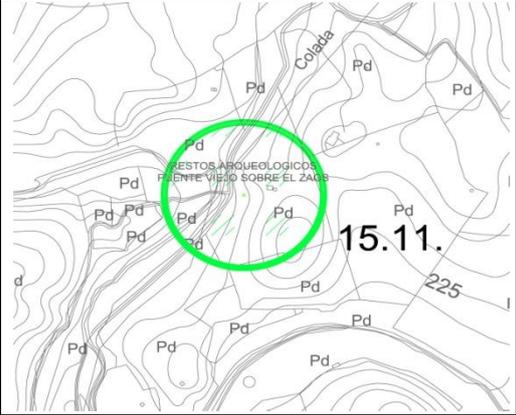
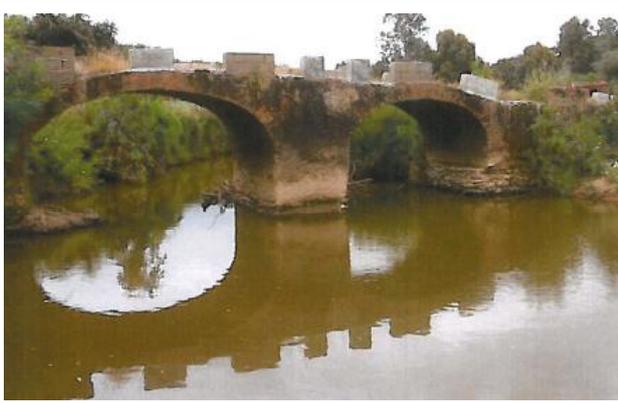
DATOS DE IDENTIFICACIÓN – 15.11		PUENTE VIEJO SOBRE EL ZAOS

Parámetros	Valor	Medida
Localización	Al norte de la población sobre el arroyo Zaos.	
Coordenadas X	665319,77	M
Coordenadas Y	436386,76	m
Coordenada Z		
Referencia catastral		
Titular	Ayuntamiento	
Régimen de Tenencia	Propiedad	
SITUACIÓN JURÍDICA		
BIC		
Categoría (BIC)		
Fecha Declaración (BIC)		
Inventario		
Fecha de Inventario		
DESCRIPCIÓN GENERAL		
Descripción	<p>Situado al noreste del núcleo urbano, en el camino de Valencia del Mombuey a Villanueva del Fresno, este puente salva el cauce del arroyo Zaos. Tiene dos arco u ojos y un pilar central sobre el río con tajamar muy erosionado por el agua. Aparentemente la estructura actual se superpone a una cimentación más antigua como se aprecia en el arranque de cada estribo. Los materiales más antiguos son sillar y mampostería en la base; y los más modernos, mampostería enlucida en la cara interna de los arcos y ladrillo macizo en el intradós de los mismos. El camino que lo atraviesa presenta rodadura de cantos rodados y un perfil facturado en época actual, por medio de bloques prefabricados de hormigón.</p>
