AYUNTAMIENTO DE VALENCIA DEL MOMBUEY
(BADAJOZ)

PLAN GENERAL MUNICIPAL

CATÁLOGO DE PROTECCIÓN

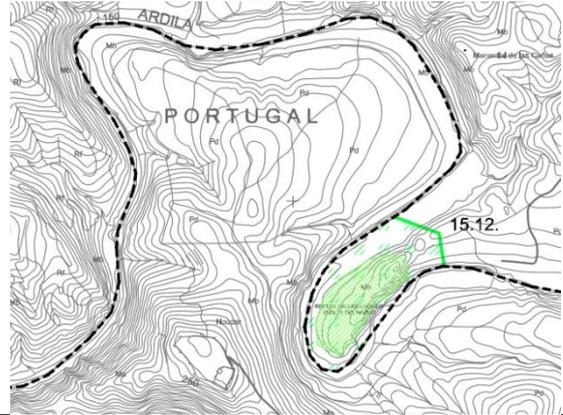
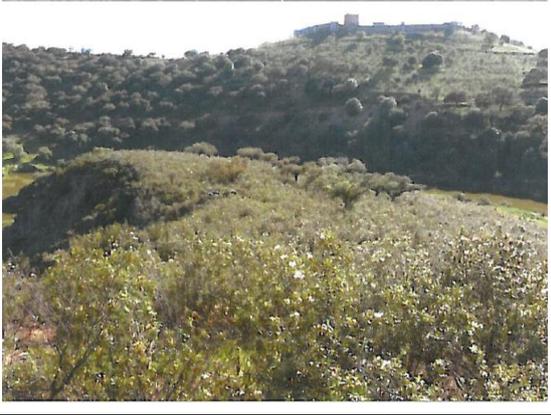
DATOS DE IDENTIFICACIÓN – 15.12		VUELTA DEL MANGO

Parámetros	Valor	Medida
Localización	Situado sobre el espón que se adentra en el meandro del río Ardila conocido como Vuelta del Mango.	
Coordenadas X	670263,94	M
Coordenadas Y	4227800,13	M
Coordenada Z		
Referencia catastral		
Titular	Ayuntamiento	
Régimen de Tenencia	Propiedad	
SITUACIÓN JURÍDICA		
BIC		
Categoría (BIC)		
Fecha Declaración (BIC)		
Inventario		
Fecha de Inventario		
DESCRIPCIÓN GENERAL		
Descripción	<p>Localizado frente al Castillo portugués de Noudar, en un cerro amesetado que se alza sobre un impresionante meandro del río Ardila ubicamos un yacimiento arqueológico singular por su posición, extensión, y ubicación estratégica.</p> <p>Bien surtido de agua gracias al río al cercano manantial de las Cañas, el asentamiento se vincula tanto a su proximidad a un vado usado desde la antigüedad para el paso de ganados y comercio, como a su fácil defensa merced a estar alzado sobre una meseta cortada casi en vertical sobre el río.</p> <p>El asentamiento ocupa una extensión cercana a las 3,5 hectáreas. En la actualidad la densa vegetación arbustiva impide una visualización correcta del emplazamiento y de su potencial arqueológico; no obstante se vislumbran algunas de sus estructuras, entre ellas un bastión defensivo sobre la parte más elevada del poblado, situado en el único punto por el que se podría acceder al lugar, allí aún pueden verse algunos muros constituyentes en su día de la construcción. Así mismo en superficie pueden intuirse estructuras de planta circular y alguna otra cuadrangular excavadas en la roca.</p>
